القاهرة التاريخية
HISTORIC CAIRO

قصير الأمازيغيات

والمنطقة المحيطة زاوية وخانقاه ايدكين البندقداري
سبيل وكتاب علي اغا دار السعادة

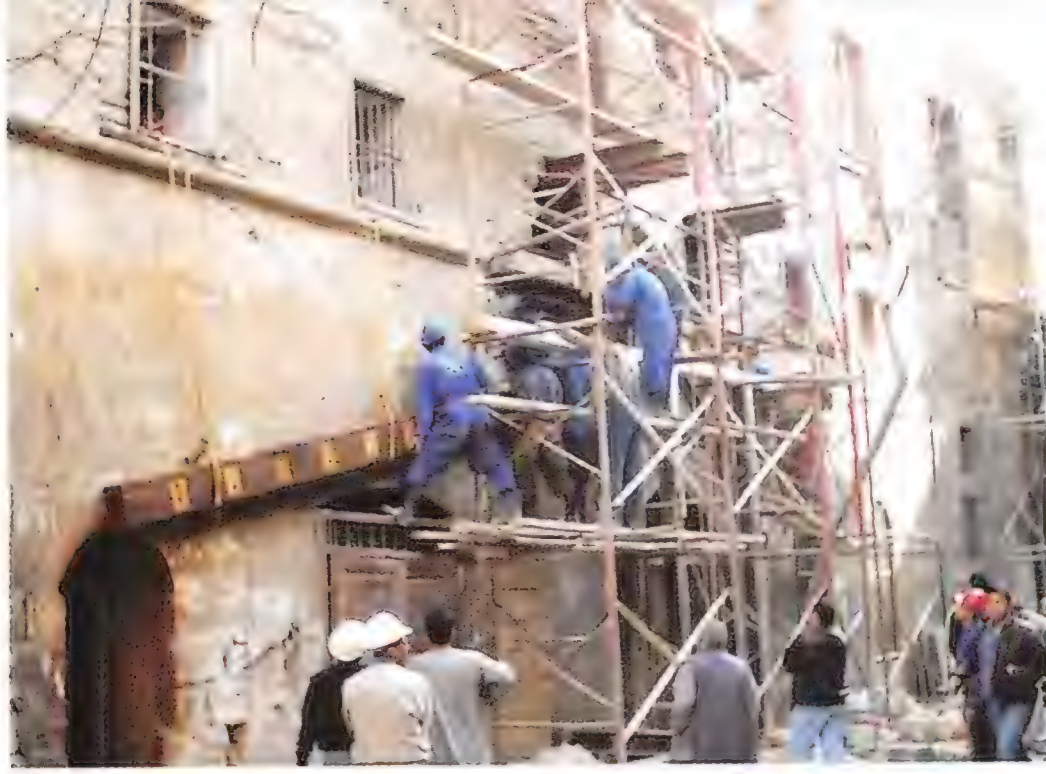
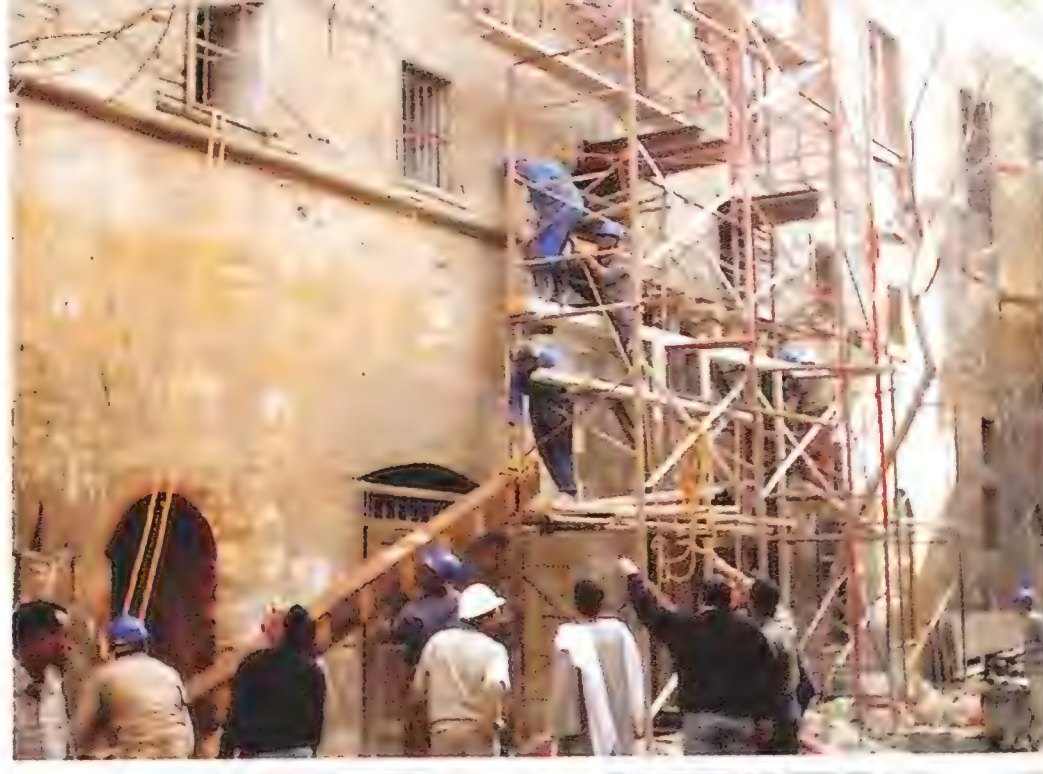
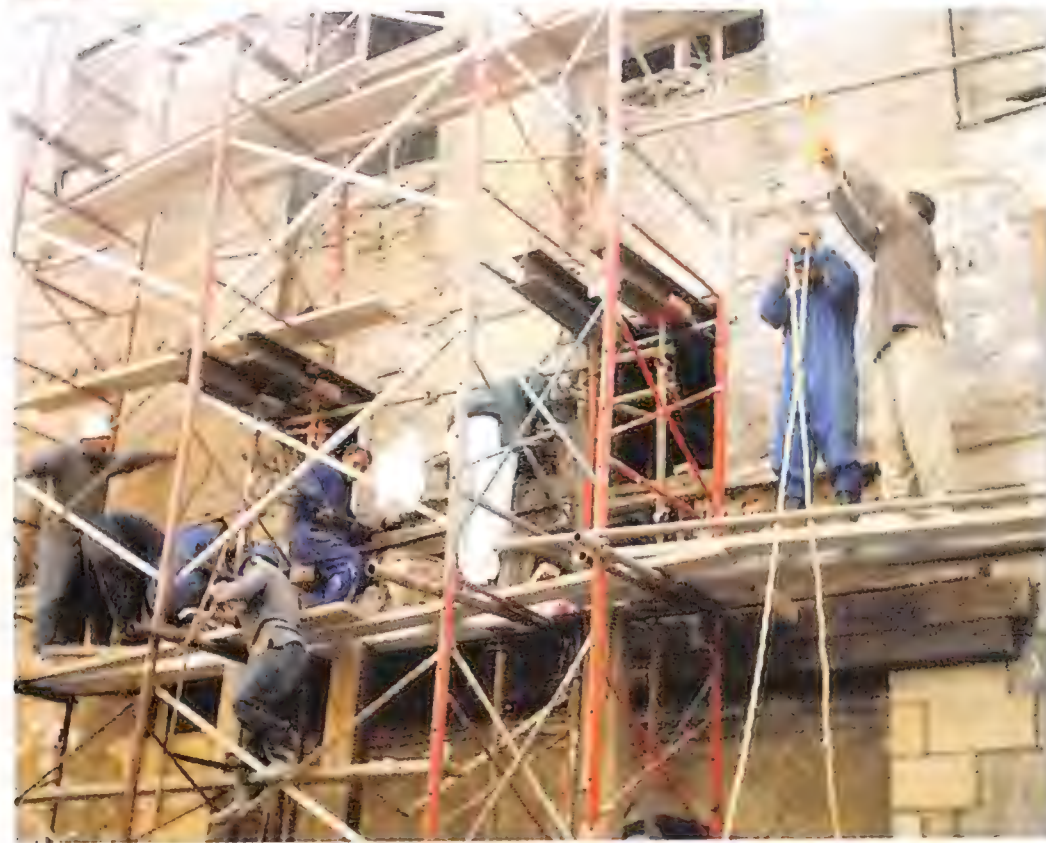
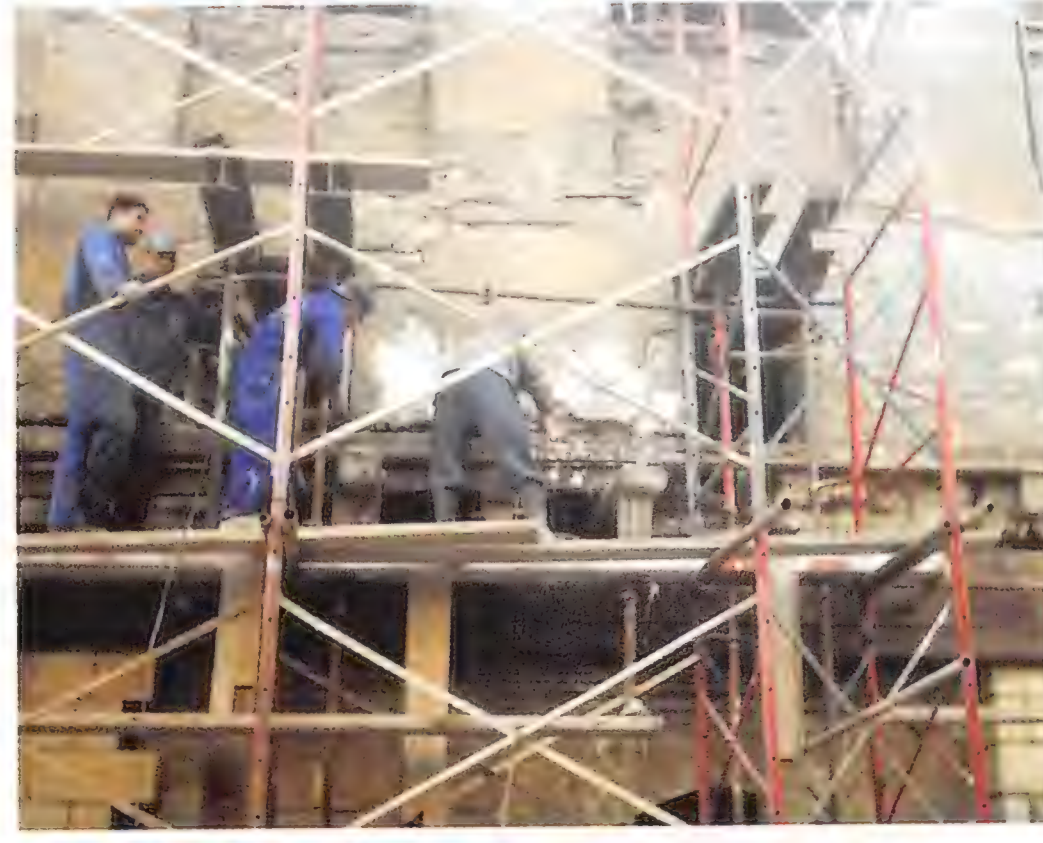
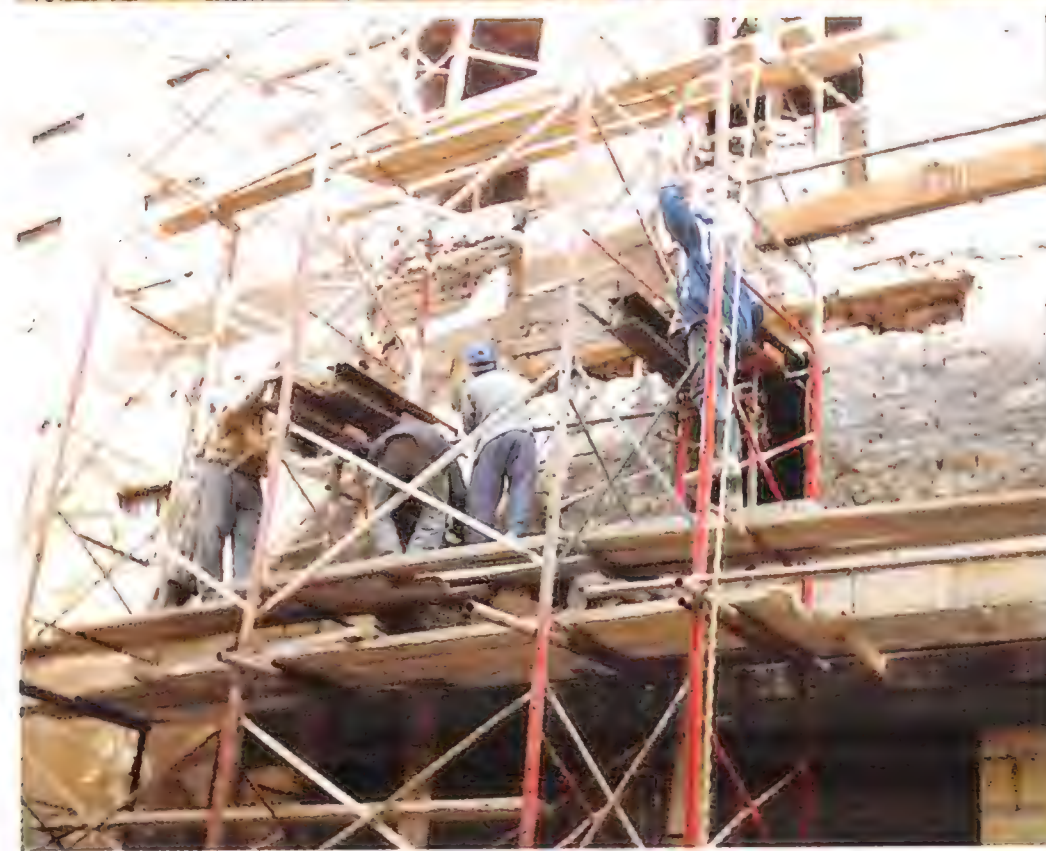
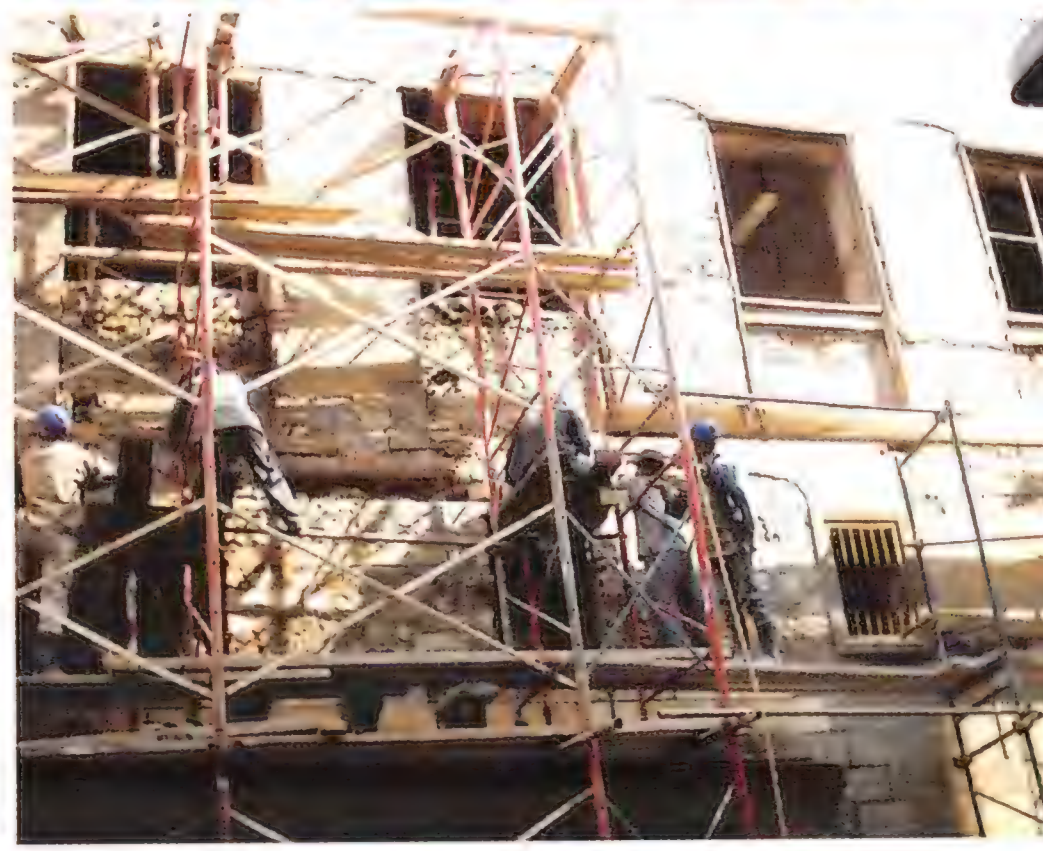
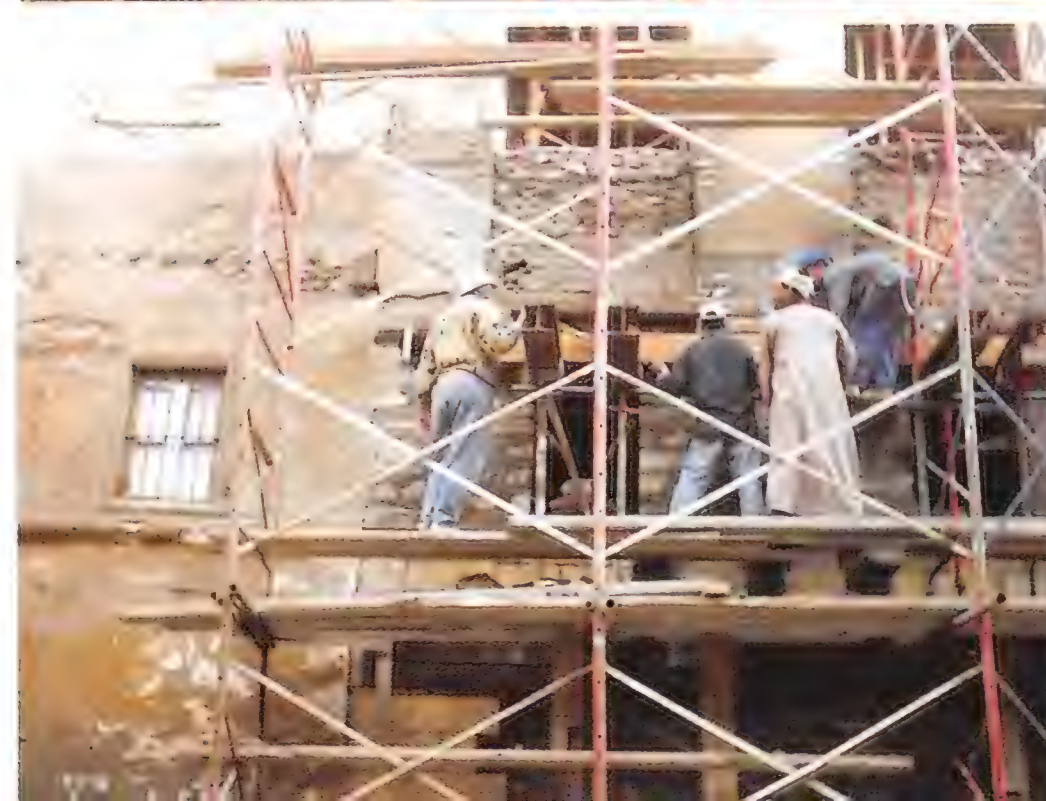
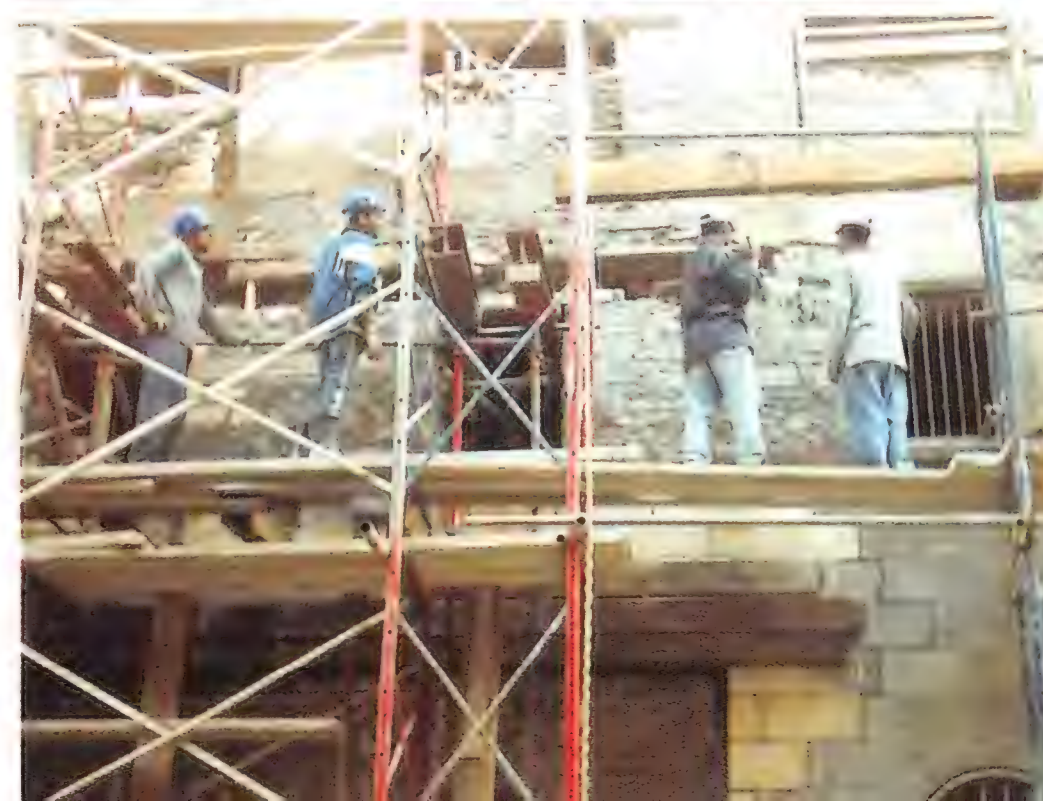
خطوات إحلال برطوم
خشبي بدلا عن قطاع
حديدي والذي استخدم
في مرحلة درء الخطورة

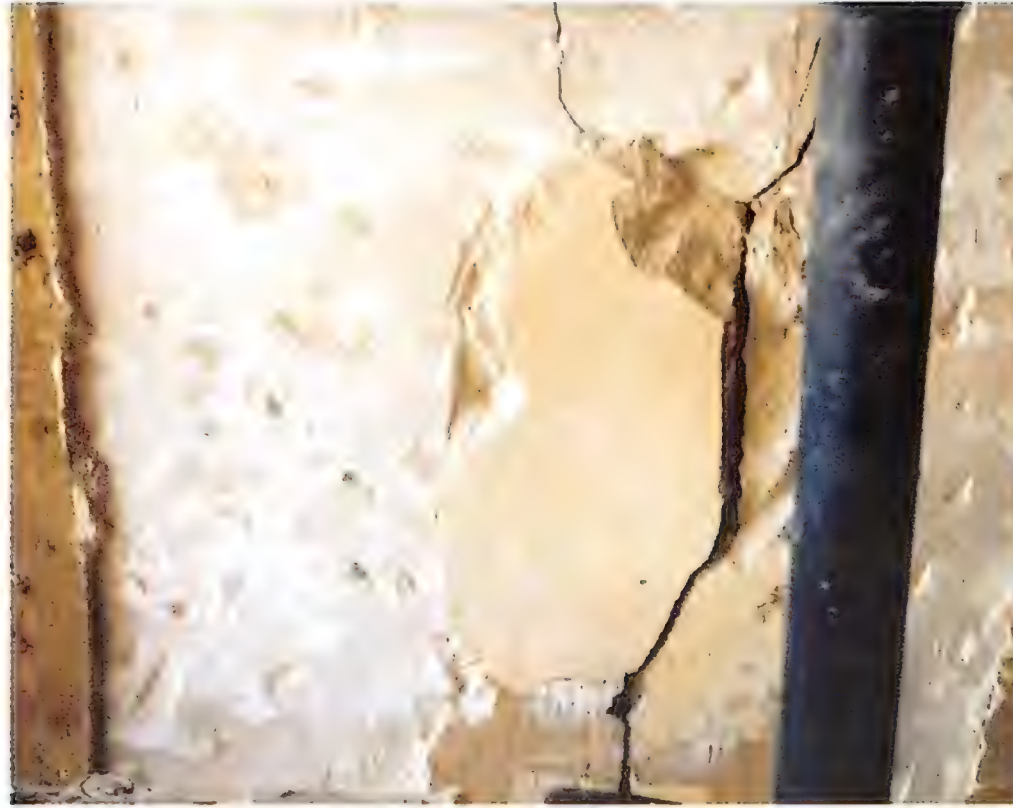
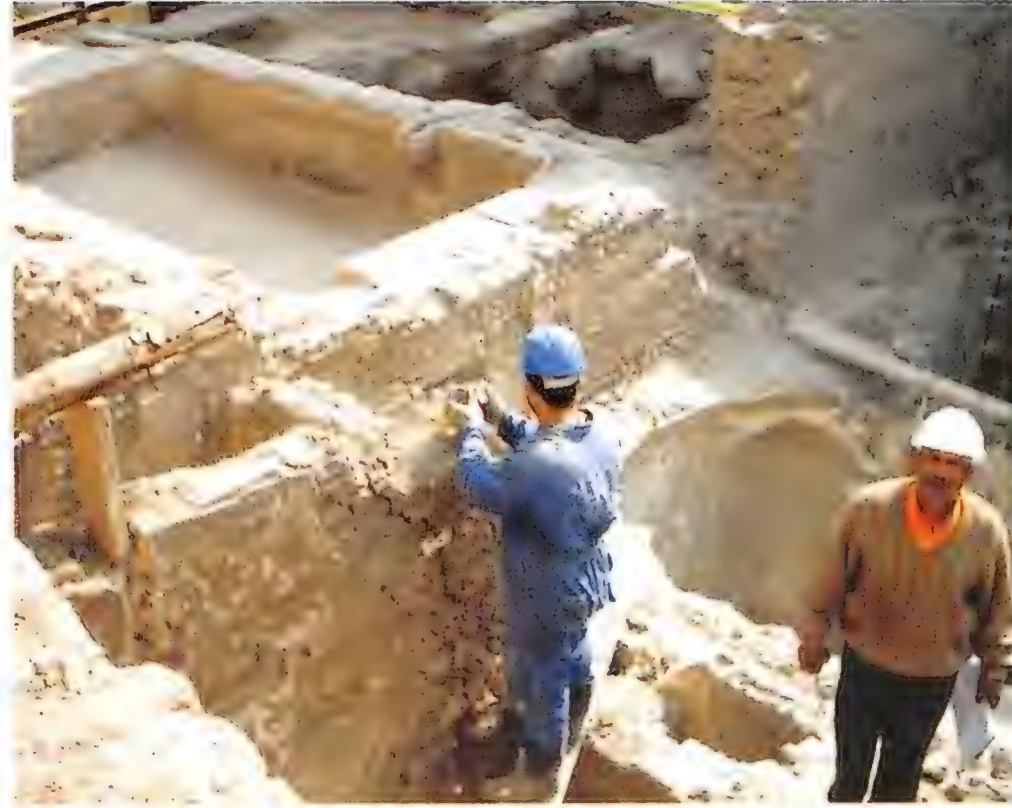
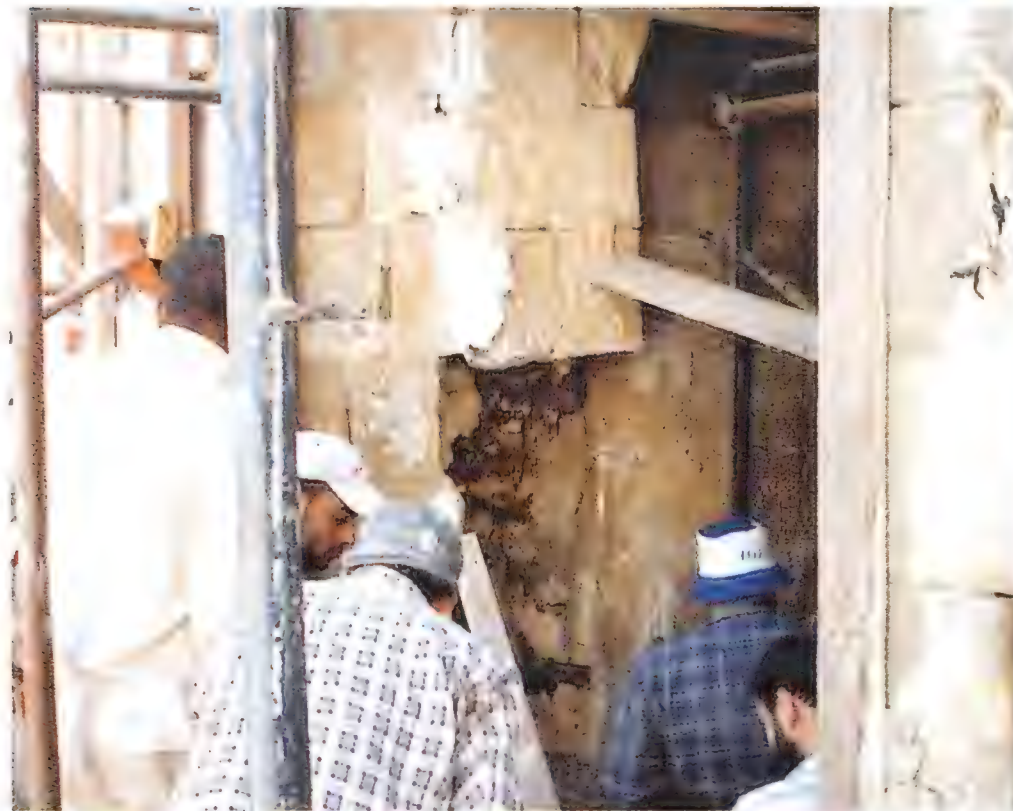
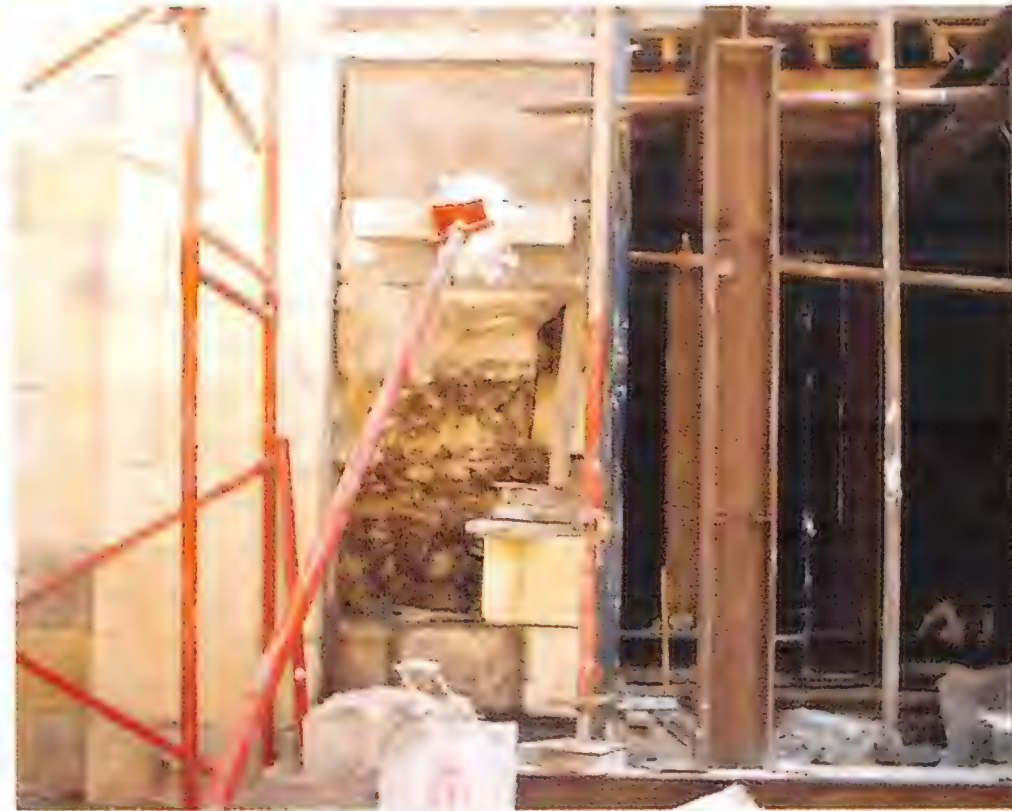
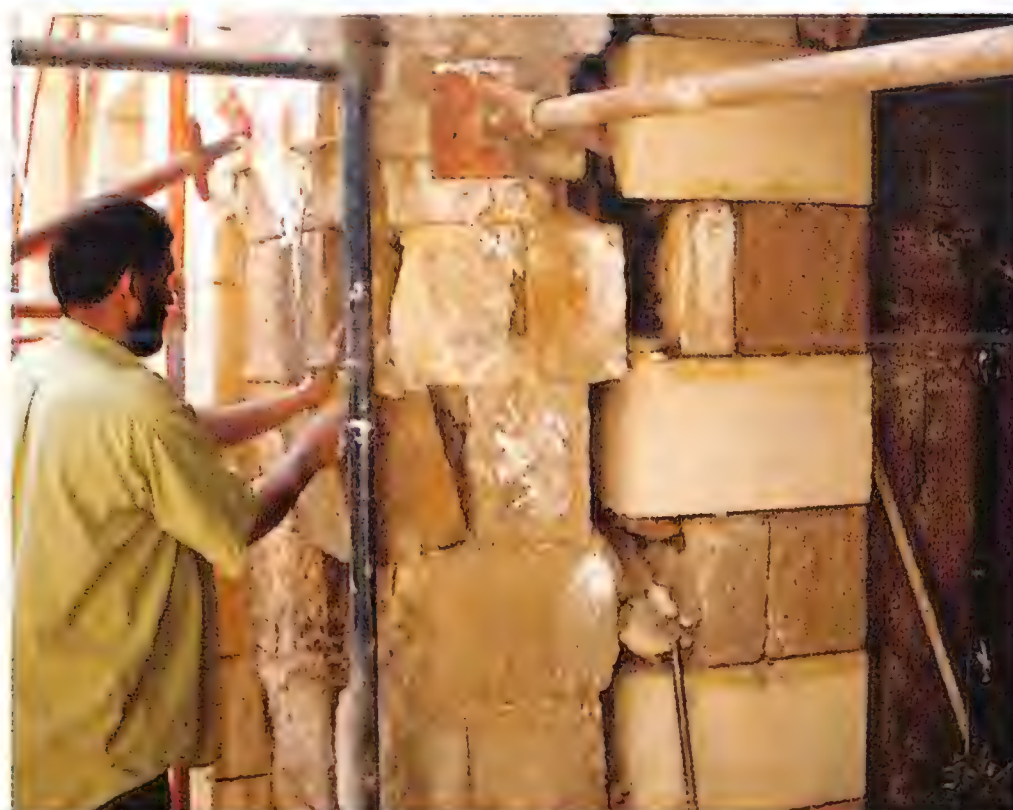
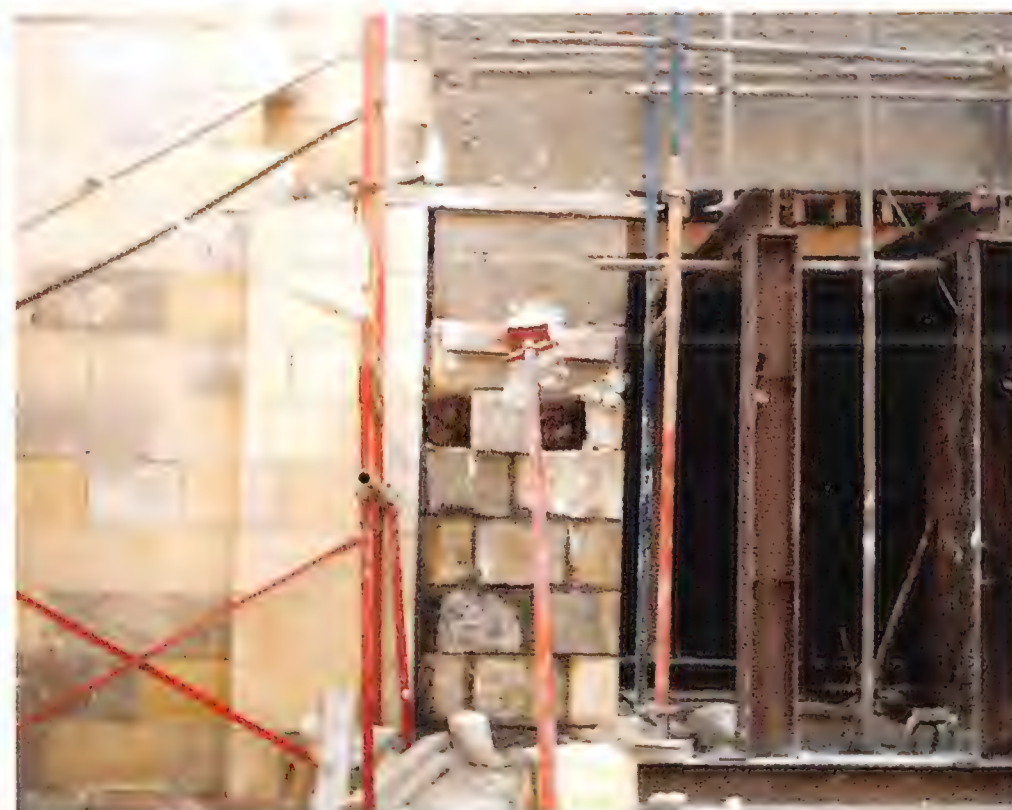
أعمال ترميم وتدعيم الأكتاف والركائز

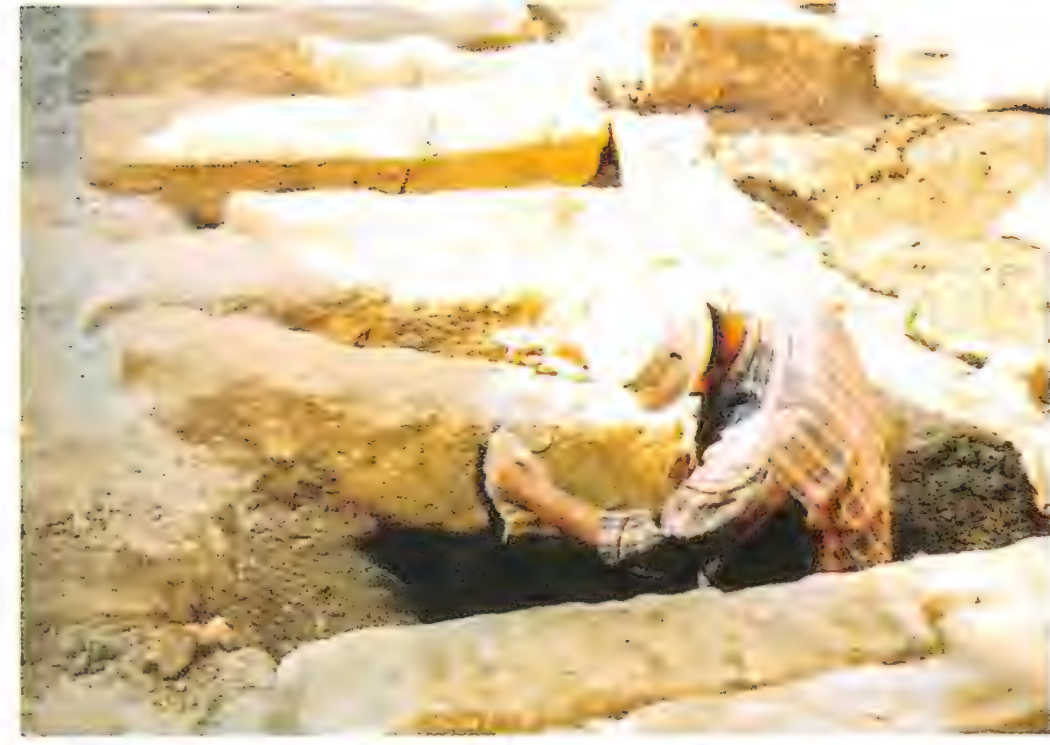
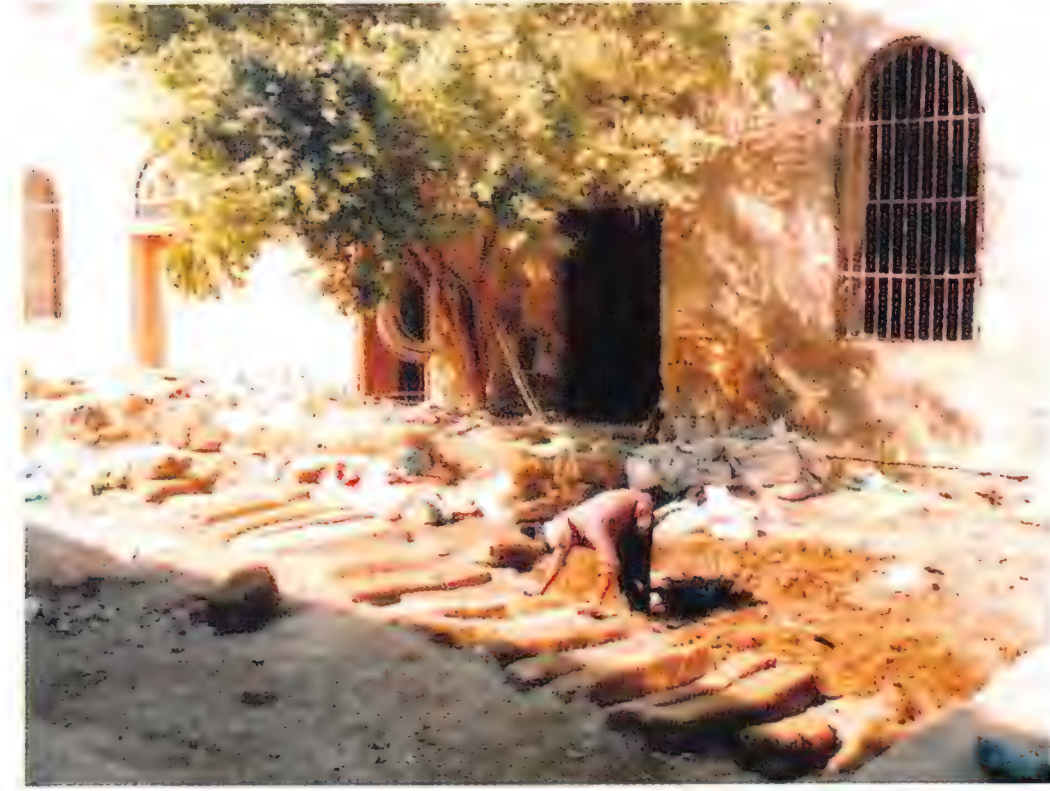
كانت الخطوة الأولى التي أوصى بها الاستشاري الأنشائي هي البحث عن شبكة الصرف الخاصة بالقصر، أو أى أنفاق أستحدثت أو كانت من أصل المنشأة، تمر من خلال الأساسات أو إلى جوارها . وبالفعل تم العثور على هذه الشبكة التي تمثل مصدر أساسى لتصريف مياه القصر وهى شبكة متفرعة بعضها يرجع الى أصل المنشأة والبعض الآخر أستحدث فى وقت لاحق، وهى تأخذ شكل جمالونى أو مستعرض لمجاديل حجرية تحت سطح الأرض. وتم الكشف داخل المجارير عن بعض المقتنيات أغلبها حديث وبعض الشقافات الفخارية . وقد كان الكشف عن هذه الشبكة يمثل إجابات للعديد من التساؤلات التي تتعلق بالحالة الأنشائية المتدهورة للقصر.

مجارير أضيفت لشبكة الصرف بالقصر لم تكن من أصل الإنشاء

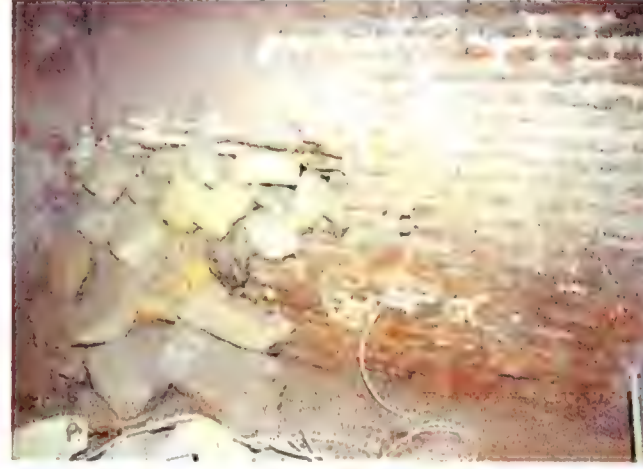
الإنهيار الذى كان السبب في كشف سلم الصهريج

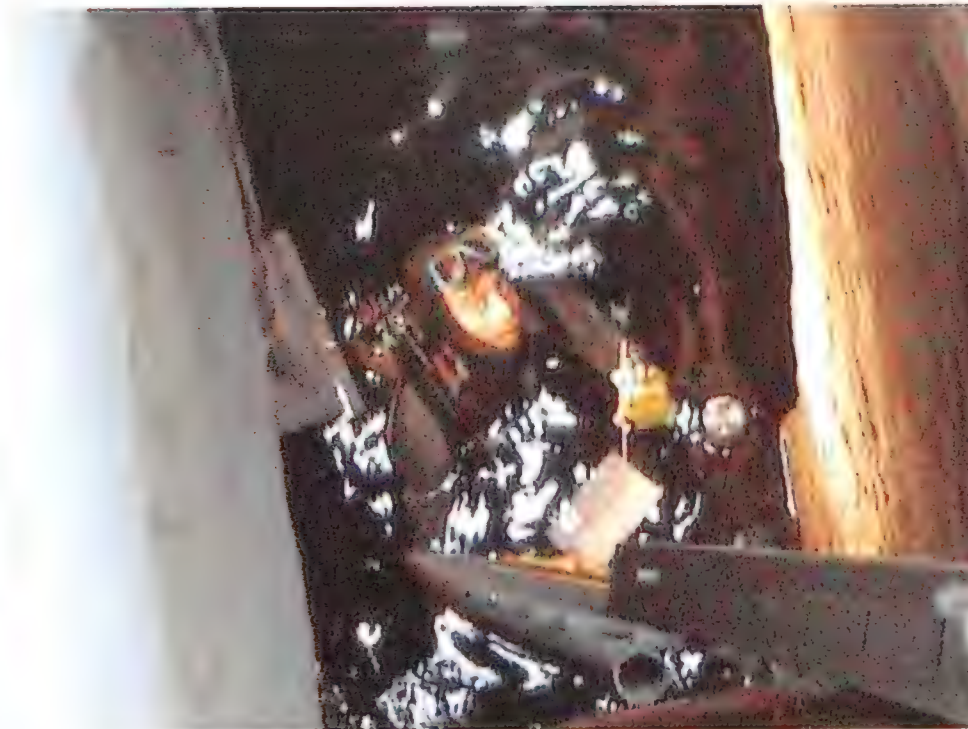
الغطس للتأكد من السلامة الإنشائية للبئر

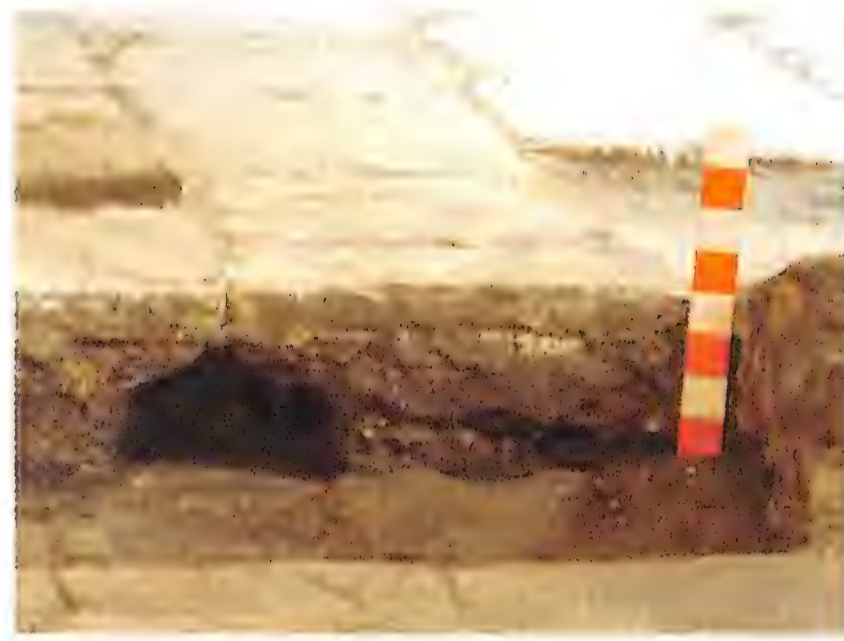
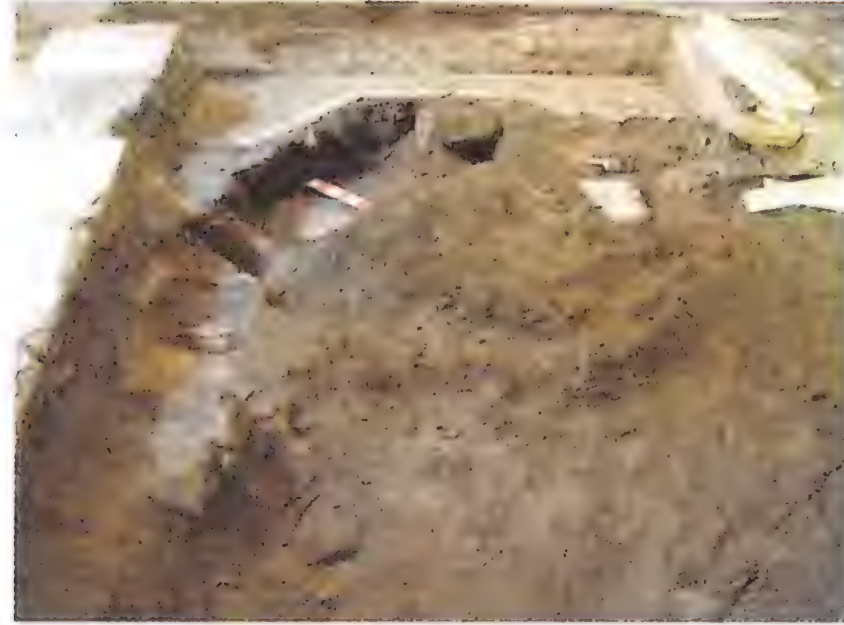
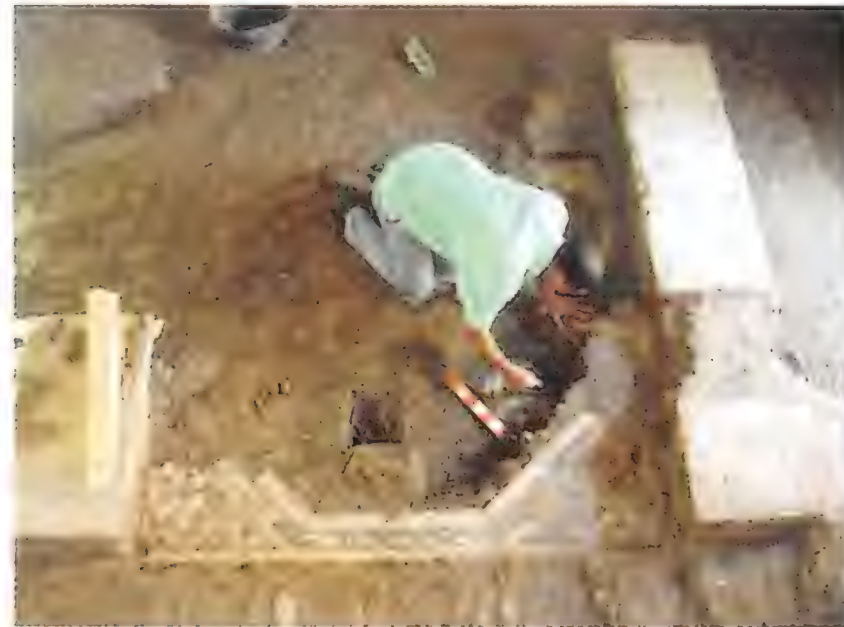
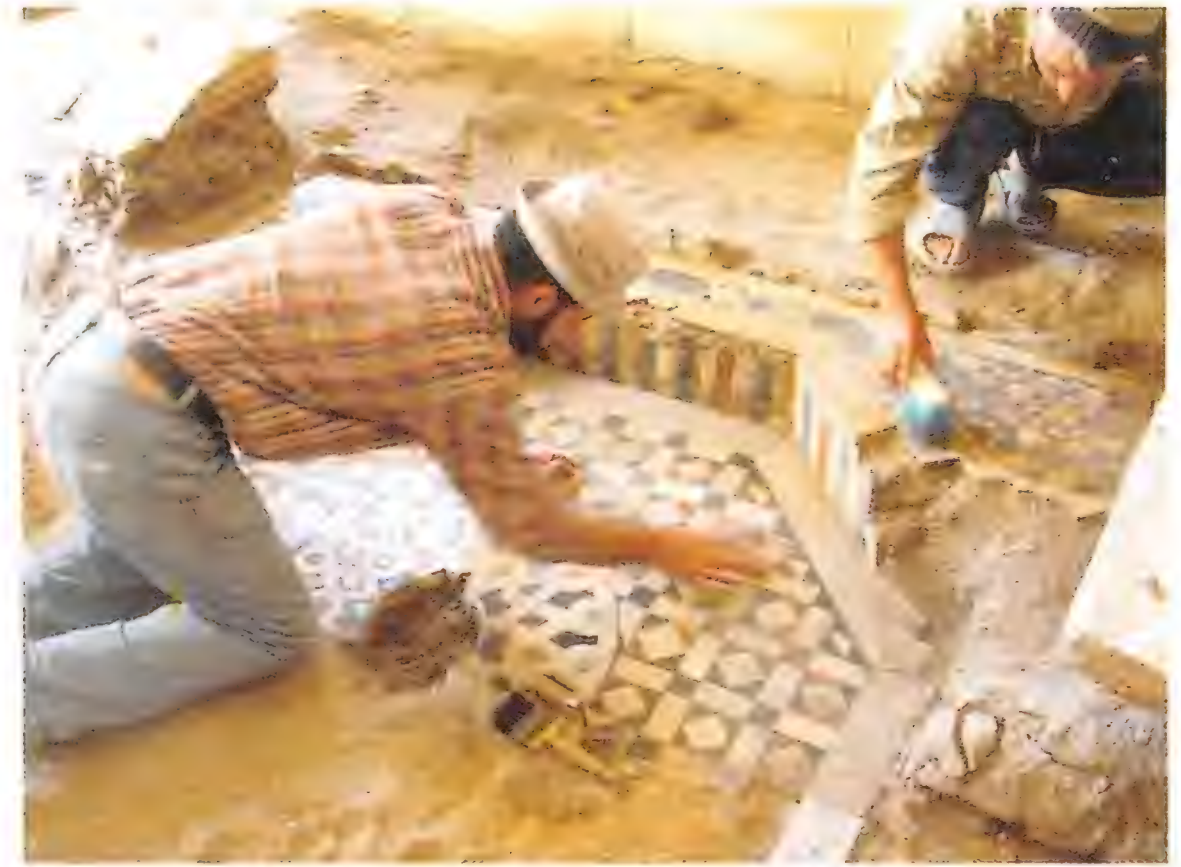
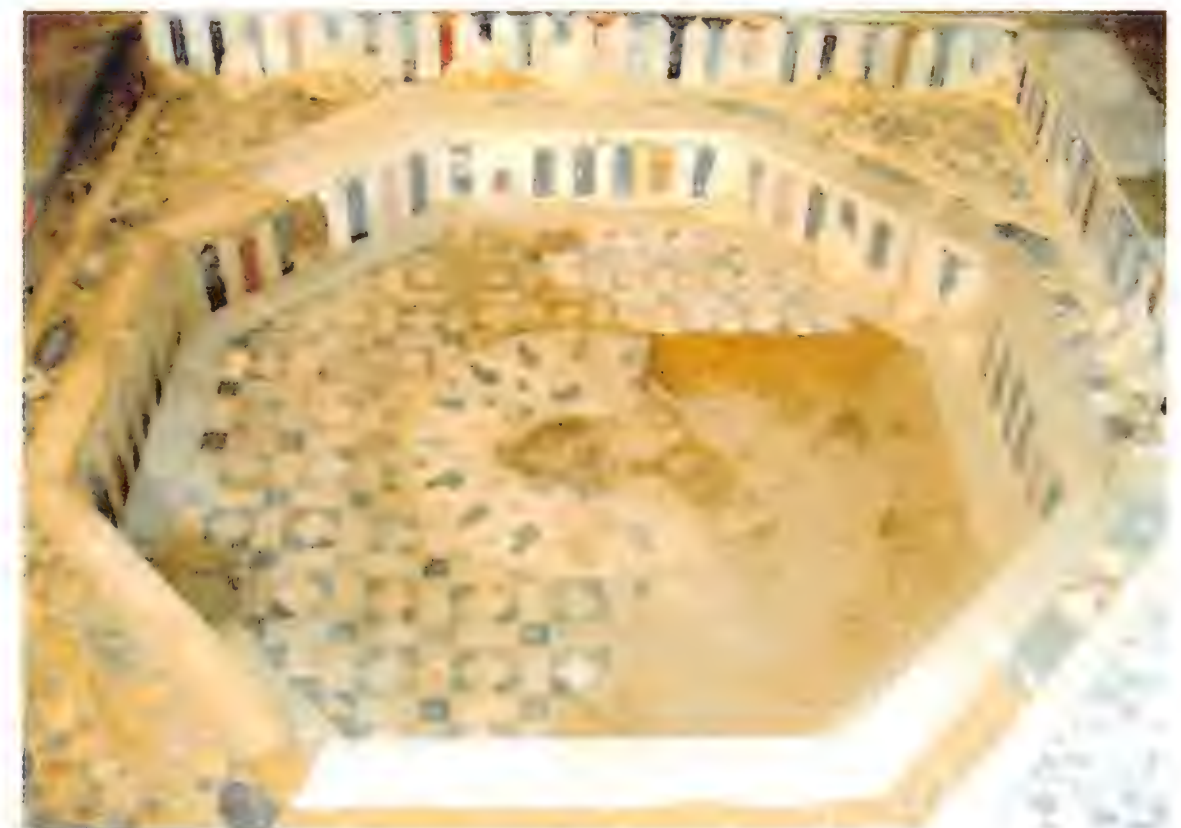
مراحل الكشف عن الفوارة

ورد ذكر هذه الفوارة بالوثيقة الخاصة بالأمير على أغا دار السعادة ومن خلال الوصف الوارد بالوثيقة ومن خلال بعض الحفر الكشفية تمكنا من تحديد مكانها بالمقعد الأرضى وتم رفع البلاط بالآرضية وإزالة الطبقة التى أسفله وتم العثور على الفوارة إلا أنه كان لإضافة مجرور للصرف أخترق الفوارة مما تسبب فى تدمير جزء كبير منها ولكن أمكننا تحديد معالم الفوارة وإعادةتها الى ماكانت عليه بعد ترميمها.

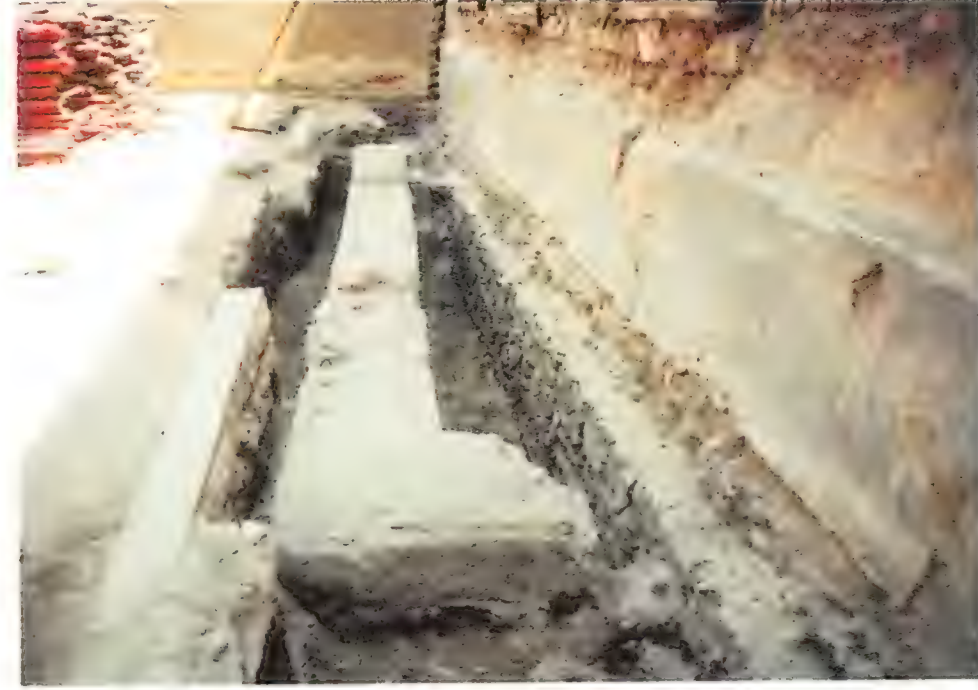
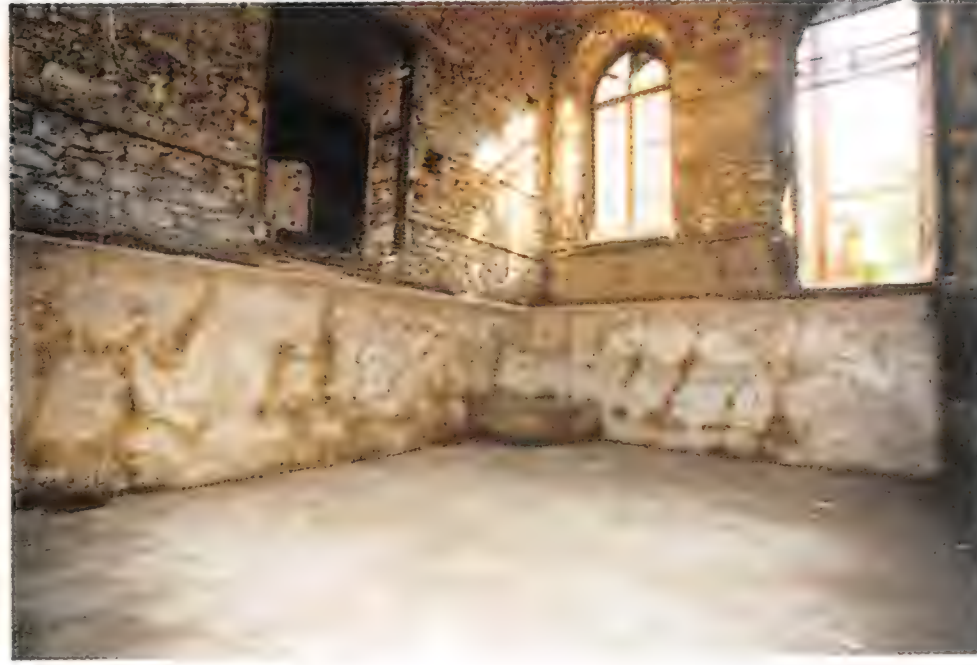
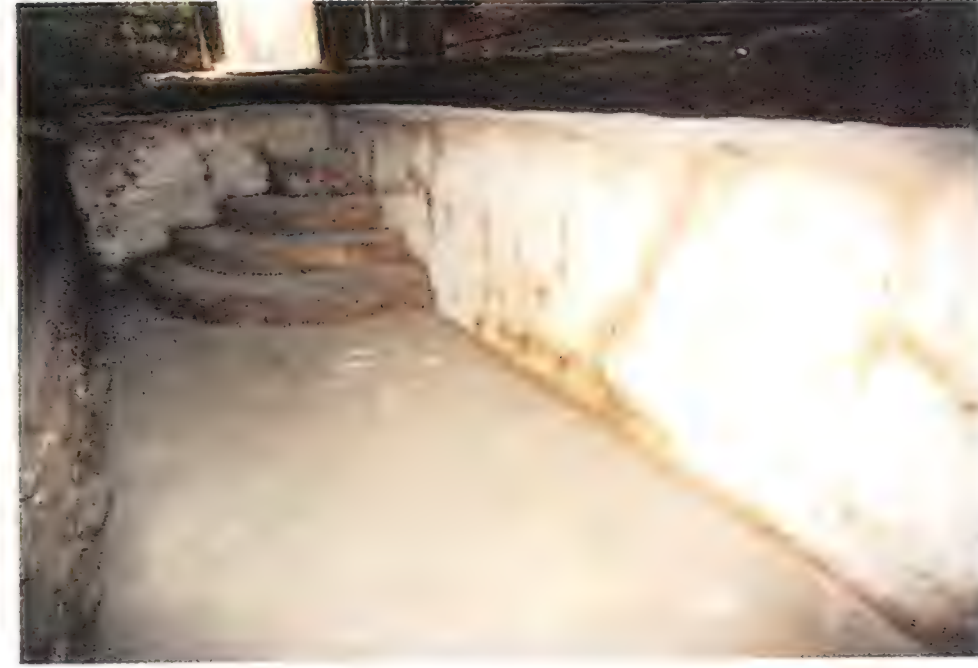
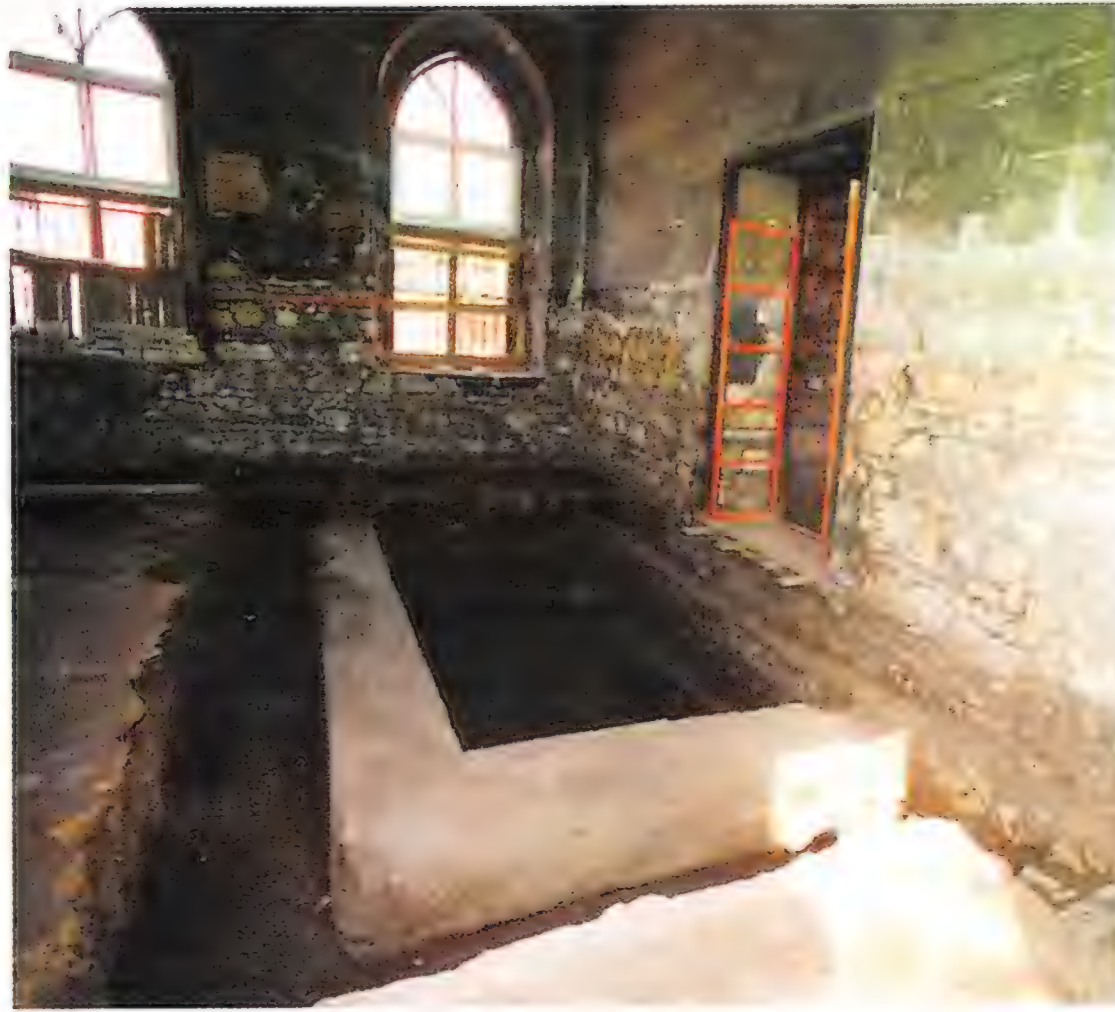
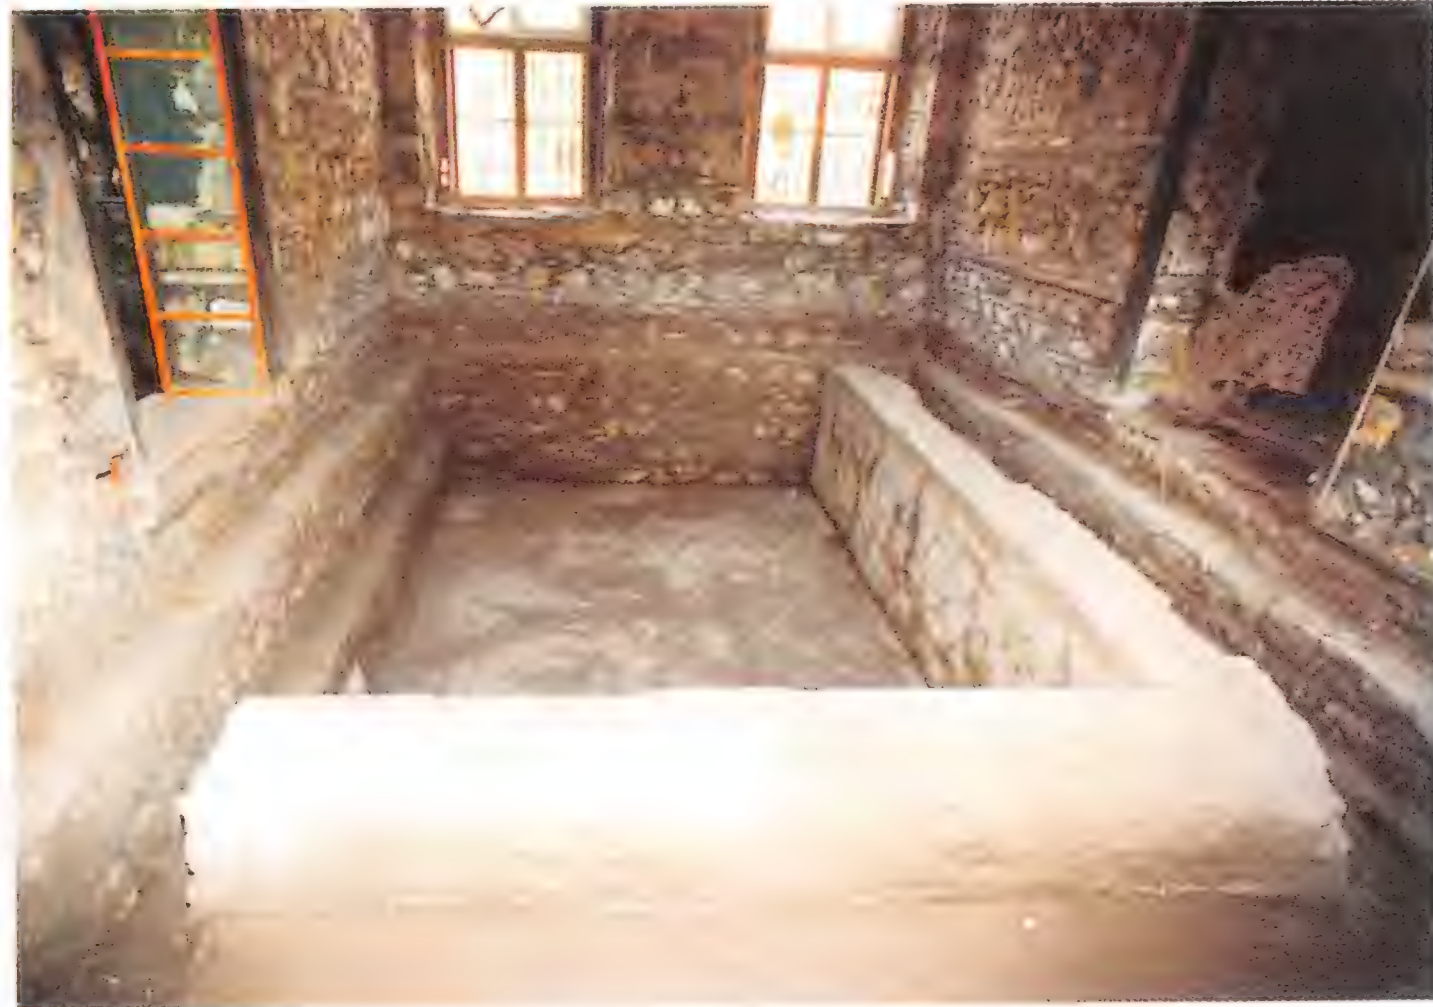
التدمير الذى لحق بالحوض من جراء الحائط الذى بنى فى منتصفه
